# بررسی علل شکست لوله های برگشت گازوئیل در توربین های گازی

## Failure analysis of fuel oil return line in gas turbines

R. Mohammadzadeh

Department of Materials Engineering, Engineering Faculty, Azarbaijan Shahid Madani University, Tabriz, Iran.

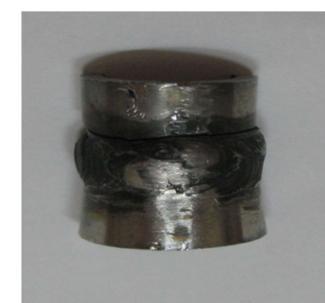
تصویر نمونه دریافت شده از لوله مسیر برگشت گازوئیل که در ناحیه اتصال جوش لوله به قسمت ترک خورده در شکل ۲ نشان داده شده است. این نمونه از فاصله حدود یک الی دو سانتیمتری محل تشکیل ترک، از بالا و پایین ناحیه اتصال در لوله و یونیون بریده شده است. جنس لولههای برگشت گازوئیل از فولاد زنگ نزن آستنیتی 316Ti

(DIN 1.4571) میباشد که به روش قوس تنگستن با گاز محافظ<sup>۷</sup> با فیلر از جنس فولاد زنگنزن آستنیتی 316L جوشکاری شده است. این لولهها تحت تنشهای نوسانی در اثر ارتعاشات شدید میباشند. به منظور بررسی علت این ترک خوردگیها و شکست در اتصالات جوش این لولهها از آزمونهای مختلفی شامل آزمون متالوگرافی، شکستنگاری میکروسکوپی و ماکروسکوپی، ریز سختی سنجی استفاده شد.

شکل ۲- نمونه دریافت شده از لوله ترک خورده

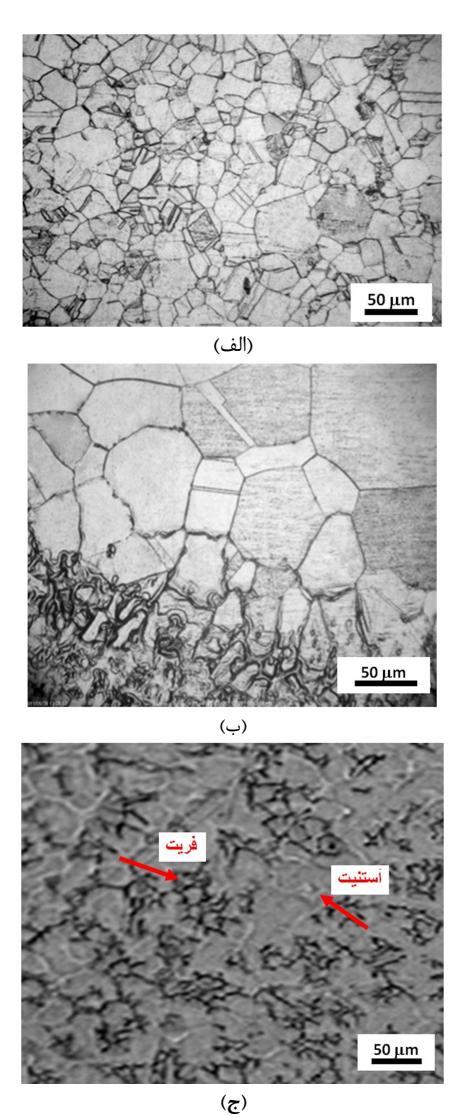
تصویر میکروسکوپ نوری از ریز ساختار فلزپایه، منظقه مت أثر از گرما و فلز جوش در شکل ۳ نشان داده شده است. همانطور که ملاحظه می گردد ساختار فلز پایه (شکل ۳ (الف))، شامل زمینه روشن آستنیت به همراه دوقلوئیها در برخی دانه ها می باشد. در ریز ساختار منطقه متأثر از گرمای فلز پایه (شکل ۳ (ب))، درشت شدن دانهها به همراه برخی دوقلوئیهای مکانیکی و حرارتی در دانهها به وضوح دیده می شود. همچنانک که در شکل ۳ (ج) مشاهده می شود ساختار میکروسکوپی فلز جوش، متشکل از زمینه روشن آستنیت به همراه فاز تیره رنگ فریت دلتا، می باشد. این ساختار دو فازی ناشی از استحاله ناتمام فریت دلتا به آستنیت در طی انجماد فلز جوش است.

شکل ۳- تصویر میکروسکوپ نوری از ریز ساختار (الف) فلز، (ب) منطقه متأثر از گرما و (ج) فلز جوش

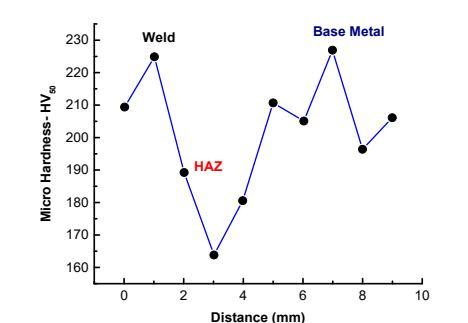
تغییرات ریزسختی مناطق مختلف جوش بر حسب ویکرز و فاصله از مرکز جوش در شکل ۴ نشان داده شده است. بطوریکه میکروسختیهای حاصل پراکندگیهای زیادی را نشان میدهد. اما میانگین سختی برای فلز جوش۲۰۰ ویکرز، منطقه متاثر از گرمای فلز پایه، ۱۸۰ ویکرز و فلز پایه، ۲۱۰ ویکرز میباشد. نتایج حاصل از ریز سختیسنجی نشان میدهد که به دلیل درشت شدن دانهها در منطقه متاثر از گرما، این منطقه سختی ویکرز کمتری نسبت به فلز پایه دارد و

به دلیل سختی کمتر، منطقه پلاستیک بیشتری به هنگام رشد ترک در این منطقه ایجاد میشود.

شکل ۴- تغییرات سختی در ناحیه جوش، منطقه متأثر از گرما و فلز پایه در مقطع طولی لوله

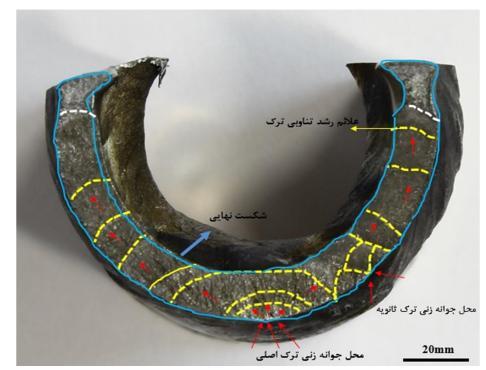
تصاویر دوربین دیجیتال از سطح شکست در شکل ۵ نشان داده شده است. در بررسیهای اولیه ماکروسکوپی شکل ظاهری نمونهی شکست، هیچگونه آثاری از اعوجاج یا تغییر شکل ظاهری محسوس در لولهها دیده نمیشود. لذا میتوان استنباط کرد که میزان جذب انرژی در فرآیند شکست لولهها ناچیز بوده و در نتیجه شکست لولهها از طریق فعال شدن نوعی مکانیزم شکست ترد رخ داده است. در شکل ۵ نواحی و علائم مهم موجود بر روی سطح شکست توسط خطوط خط چین تفکیک گردیده است. در این تصویر در نیمه پایینی سطح شکست لوله، تعدادی نواحی نیم بیضی شکل قابل تشخیص است.

شکل ۵- تصویر ماکروسکوپی سطح شکست که محل جوانه زنی ترک و همچنین مراحل و مسیر رشد ترک در آن مشخص شده است

این نیم بیضیها موقعیت یا اثر جبهه ترک را در مراحل مختلفی از رشد ترک نشان میدهند. نحوه گسترش نواحی نیم بیضی و مسیر ماکروسکوپی رشد ترک از مراحل اولیه تا انتهای رشد ترک با پیکان در شکل ۵ مشخص شده است. مرکز انحنای نیم بیضیها در شکل ۵ به سمت محل عمومی جوانه زنی ترک در سطح خارجی لوله اشاره دارد. ایتدا و انتهای جوشکاری قرار دارد. این منطقه دارای شکل هندسی ناحیه عمومی جوانه زنی و تشکیل ترک در مجاورت ناحیه همپوشانی منجر به جوانهزنی ترکهای خستگی شود. علاوه براین با توجه به اینکه منجر به جوانهزنی ترکهای خستگی شود. علاوه براین با توجه به اینکه در حین جوشکاری دو مرتبه گرما دیده (آغاز و پایان جوشکاری)، در حین جوشکاری دو مرتبه گرما دیده (آغاز و پایان جوشکاری) مدیدتر در این منطقه وجود داشته که میتواند در تشکیل ترک اولیه شدیدتر در این منطقه وجود داشته که میتواند در تشکیل ترک اولیه نقش مهمی ایفا نموده باشد.

گرفتن موضوعات فوق الذکر برای استحکام خستگی اهمیت دارد [۹]. خطوط نیم بیضی قابل تشخیص در شکل ۵ معرف موقعیت جبهه ترک در زمانهای مختلفی از رشد تناوبی ترک از مراحل اولیه پس از جوانه زنی تا تبدیل ترک به ترک سرتاسری و آغاز نشتی میباشند. اشاعه تناوبی و موازی یا خطوط ساحلی بوده که در تصاویر دوربین دیجیتال و تناوبی و موازی یا خطوط ساحلی بوده که در تصاویر دوربین دیجیتال و میکروسکوپ استریو به خوبی قابل مشاهده میباشد (شکل ۷). تصویر دوربین دیجیتال از نیمه پایین سطح شکست نمونه در شکل ۸ نشان داده شده است. همچنانکه در شکل ۸ مشاهده میشود در نیمه شکسته شده پایین نمونه نیز علایم نیم بیضیها و خطوط ساحلی مشابه نیمه شکسته بالا با کمی دقت قابل رویت میباشد.

مقایسه مساحت منطقه خستگی و ناحیه شکست نهایی مطابق شکل ۵ نشان می دهد که سطح شکست نهایی در مقایسه با ناحیه خستگی وسعت کمی دارد. بنابراین می توان گفت که دامنه تنش های اعمالی کم بوده و مکانیزم شکست از نوع خستگی پرچرخه <sup>۱۰</sup> می باشد. تا به حال تحقیقات مختلفی جهت پیدا کردن ارتباط بین فاصله خطوط مواج و عمر خستگی انجام شده است. یکی از مهمترین این معادلات، رابطه تجربی ارائه شده توسط بیتس و همکاران [18] می باشد:

با در دست داشتن طول ترک اولیه و نهایی، می توان عمر خستگی را با انتگرال گیری از طرفین رابطه (۴) به دست آورد. طول ترک اولیه و نهایی با توجه به شکل ۵ تقریباً به ترتیب برابر ۲/۷ و ۱۱/۳ میلیمتر به دست میآید. بنابراین عمر خستگی لوله های فولادی مورد مطالعه به صورت زیر تخمین زده میشود:

در مطالعه حاضر علل شکست اتصالات جوش لولههای برگشت گازوئیل از جنس فولاد زنگ نزن آستنیتی مورد بررسی قرار گرفت. بدین منظور آزمونهای ریزساختاری وشکستنگاری بر روی لولهها انجام شد و محل جوانهزنی ترک و نوع شکست مورد مطالعه قرار گرفت. نتایج بررسیهای شکستنگاری تشکیل دسته ای از خطوط موازی روی سطح شکست را نشان میدهد که دلالت بر رشد تناوبی ترک و در انجام گرفته روی سطح شکست به نظر می رسد خوردگی تحت تنش عامل تخریب لوله های مورد مطالعه نبوده و لولههای مورد مطالعه در اثر خستگی پرچرخه شکسته شده اند. به منظور افزایش عمر خستگی لولهها لازم است که تمرکز تنشهای موجود در ناحیه جوش کاهش یافته و از همه مهمتر ارتعاشات وارد به لولهها مهار گردد.

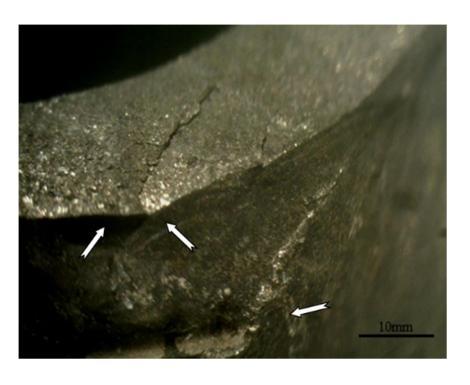
محل جوانهزنی ترک در گرده جوش و غیریکنواختی جوش در این منطقه در شکل ۶ نشان داده شده است.پس از جوانه زنی، رشد ترک با سرعت بیشتری در جهت قطر بزرگ نیم بیضی صورت گرفته که به مرور سبب کشیدگی بیشتر نیم بیضیها در امتداد قطر بزرگ آنها گردیده است. با گسترش ناحیه نیم بیضی شکل در ضخامت لوله، ترک به سطح داخلی لوله نزدیک شده و در نهایت به آن رسیده است که در این موقعیت، نوع ترک از ترک سطحی نیم بیضی شکل به ترک

سرتاسری تبدیل شده است. در این هنگام محفظه داخل لوله به خارج آن مرتبط شده و نشت گاز از داخل لوله آغاز گردیده است. پس از تبدیل ترک به ترک سرتاسری و آغاز نشتی، پیشروی آن کماکان ادامه یافته تا جایی که ترک، نیمی از محیط لوله را در بر گرفته است.

شکل۶- شکل غیریکنواخت گرده جوش در مجاورت محل عمومی جوانه زنی ترک

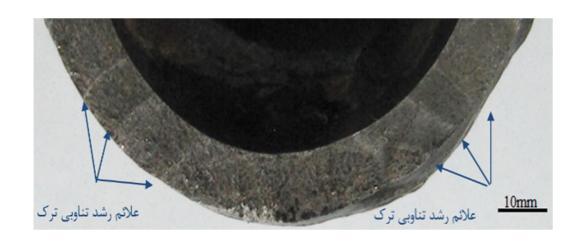
شکل ۷- علائم رشد تناوبی ترک بر روی سطح شکست

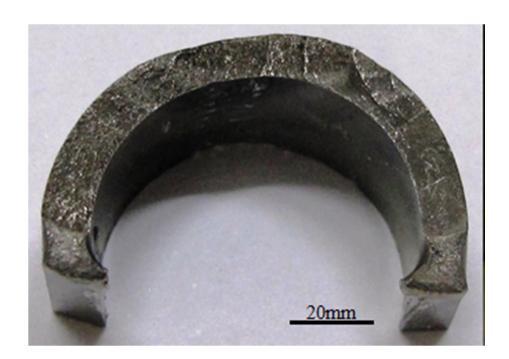
شکل ۸- نیمه بالایی سطح شکست

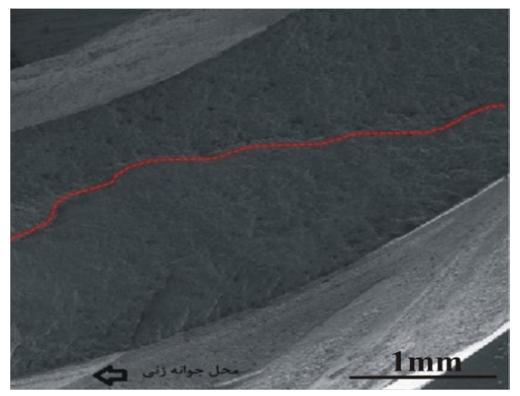
شكل ۹ تصوير ميكروسكوپ الكتروني روبشي از سطح شكست نمونه را در بزرگنمایی کم نشان میدهد کـه آثـار تنـاوبی مشـاهده شـده در تصاویر دیجیتال و استریو (نیم بیضیها)، البته در مقیاسی ظریفتر، در آنها نیز مشخص میباشد. در تصویر سطح شکست در بزرگنماییهای بالاتر (شکل ۱۰)، دستهای از خطوط موازی میکروسکوپی قابل رویت است. این خطوط مواج که در جهت عمود بر مسیر میکروسکوپی رشد ترک بوجود آمدهاند نشان از پیشروی تدریجی و تناوبی ترک در مقیاس میکروسکوپی دارند. همچنین در برخی نواحی از سطح شکست نهایی، صفحات تورق مشهود است که در شکل ۱۱ نشان داده شده است. این صفحات، مسیر رشد ترک را نشان میدهد که ظاهر دانهای و براق داشته و دلالت بر این دارد که شکست نهایی لولهها ترد بوده است. نتایج حاصل از آنالیز یک ناحیه از سطح شکست توسط EDAX<sup>۸</sup> در شکل ۱۲ نشان داده شده است. همچنانک که از شکل ۱۲ دیده می شود، تنها عناصر موجود در طیف آنالیز شیمیایی پیکهای مربوط به آهن، کروم، نیکل و مولیبدن میباشد. با توجه به ارتفاع قابل توجه پیک آهن می توان نتیجه گرفت که هیچ گونه فیلم اکسیدی روی سطح تشکیل نشده است. این موضوع نشان دهنده این مطلب است که در حین رشد ترک پدیده خوردگی وجود نداشته است. بنابراین مطابق نتایج آنالیز شیمیایی انجام گرفته روی سطح و همچنین به دلیل نبود شکست بین دانهای در سطح شکست (که از نشانههای بارز خوردگی تحت تنش است) می توان نتیجه گرفت که لوله های مورد مطالعه توسط مكانيزم خوردگى تحت تنش تخريب نگرديدهاند.

شکل۹-رتصویر میکروسکوپ الکترونی روبشی از علائم ماکروسکوپی رشد تناوبی ترک

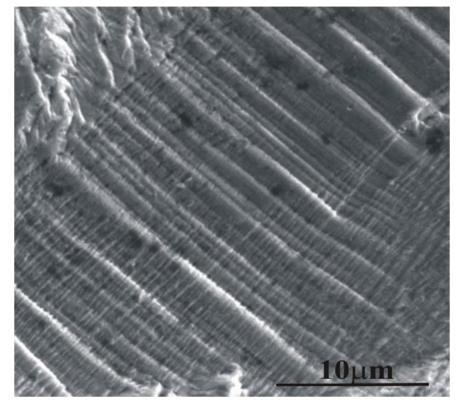
شکل ۱۰- تصویر میکروسکوپ الکترونی روبشی از خطوط تناوبی میکروسکوپی در سطح شکست (خطوط مواج)

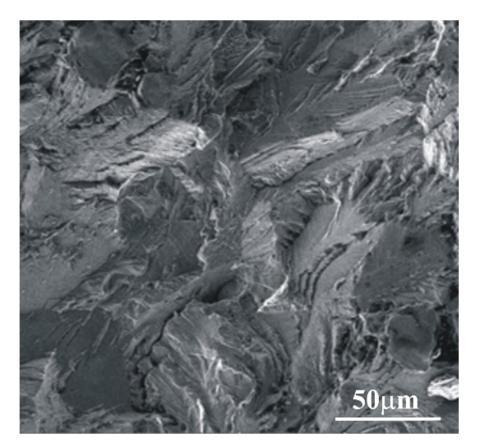
شکل ۱۱- تصویر میکروسکوپ الکترونی روبشی از صفحات تورق ایجاد شده در سطح شکست نهایی

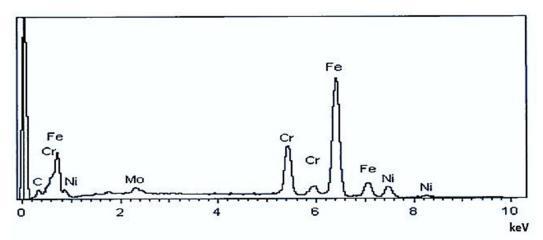
شکل ۱۲- نتایج آنالیز شیمیایی سطح شکست توسط میکروسکوپ الکترونی روبشی مجهز به EDAX

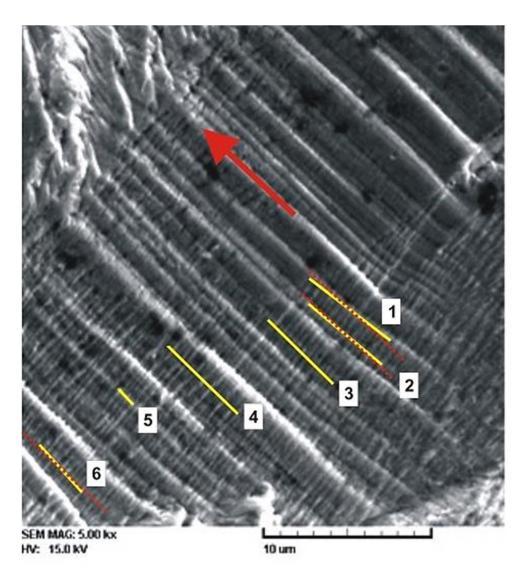
در رابطه (۲)، ۹؛ تعداد خطوط بوده و می تواند مقادیر A. R, A. I را داشته باشد، S، فاصله متوسط خطوط مواج روی خط P ام، A اطول خط P ام، A، نعداد خطوط مواج موجود روی خط P ام،  $\phi$ ، زاویه بین خط P ام و جهت رشد ترک ماکروسکوپی می باشد. در شکل ۱۳ تصویر میکروسکوپ الکترونی روبشی تهیه شده از ناحیه شکست خستگی و خطوط ترسیم شده روی این تصویر جهت تعیین فاصله متوسط خطوط مواج نشان داده شده است. دادههای حاصل از محاسبات انجام گرفته روی نواحی انتخابی شامل خطوط مواج در شکل ۱۳ با جزئیات کامل در جدول ۱ آورده شده است. بر اساس محاسبات انجام گرفته مطابق جدول ۱، فاصله متوسط خطوط مواج برای نمونههای مورد نظر در این کار تحقیقاتی در حدود  $\gamma$ . میکرومتر میباشد.

شکل ۱۳- تصویر میکروسکوپ الکترونی روبشی از ناحیه شکست خستگی. پیکان قرمز رنگ در این تصویر بیانگر جهت رشد ترک ماکروسکوپی و خطوط زرد رنگ خطوط انتخابی جهت تعیین فاصله متوسط خطوط مواج می اشد.
