## Evaluation of Urban Flood Management Considering the Role of Vegetation in the River Basins of Tabriz City

**Cite this article:** Asghari Zamani, A., & Piralilou, F. (2026). Evaluation of Urban Flood Management Considering the Role of Vegetation in the River Basins of Tabriz City. *Journal of Urban Space and Social Life*, 5 (17), 20-40. <http://doi.org/10.22034/jprd.2025.66002.1185>

## ارزیابی مدیریت سیل شهری با توجه به نقش پوشش گیاهی در حریم رودخانه های شهر تبریز

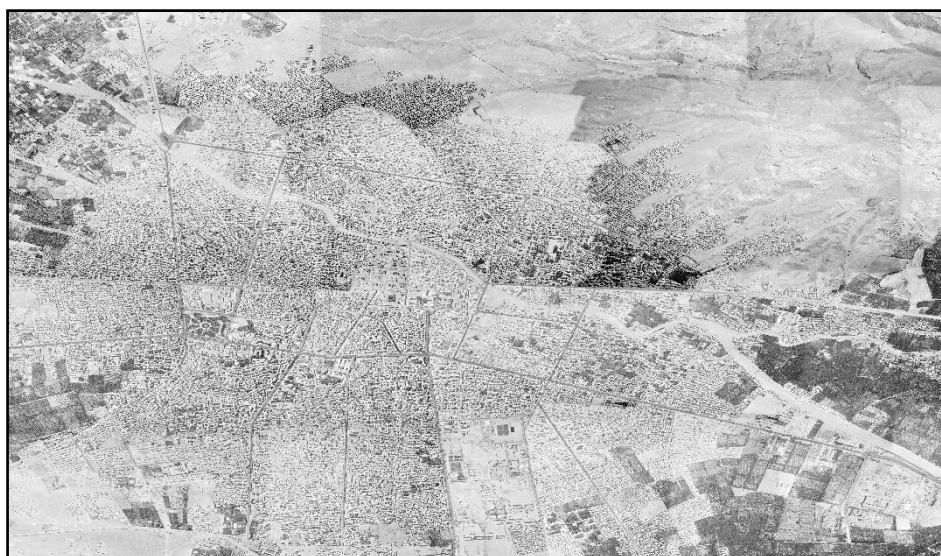
شکل (۱۰): عکس هوایی از محل اتصال رودخانه های تبریز در سال ۱۹۶۷ (منبع: سازمان آب منطقه ای آذربایجان شرقی)

به دلیل عدم دسترسی به عکس هوایی مربوط به سال ۱۹۸۰ شهر تبریز، با استناد به عکس هوایی متعلق به سال ۱۹۶۷ شهر که از سازمان آب منطقه ای استان آذربایجان شرقی اخذ گردیده و نیز عکس هوایی مربوط به سال ۲۰۲۳ تهیه شده از تصاویر تاریخی گوگل ارث می توان بیان داشت عمده تخریب های صورت گرفته در اراضی دارای پوشش گیاهی متعلق به محدوده پل سنگی باغمیشه می شود که محل اتصال سه رود مورد مطالعه نیز می باشد که از عوامل بروز این اتفاق گسترش جمعیت از سال ۱۳۴۶ به بعد و نیاز به مسکن و به دنبال آن گسترش شهر به سمت شرق شهر بوده که در حال حاضر نیز این محدوده در مرکز شهر قرار گرفته و دارای ارزش اقتصادی بالایی شده است و باعث افزایش تخریب پوشش گیاهی در این بخش از حریم رودخانه شده است. شکل (۱۰) و (۱۱) نشان دهنده تغییرات کاربری ها و تخریب پوشش گیاهی در طی ۵۶ سال می باشند.

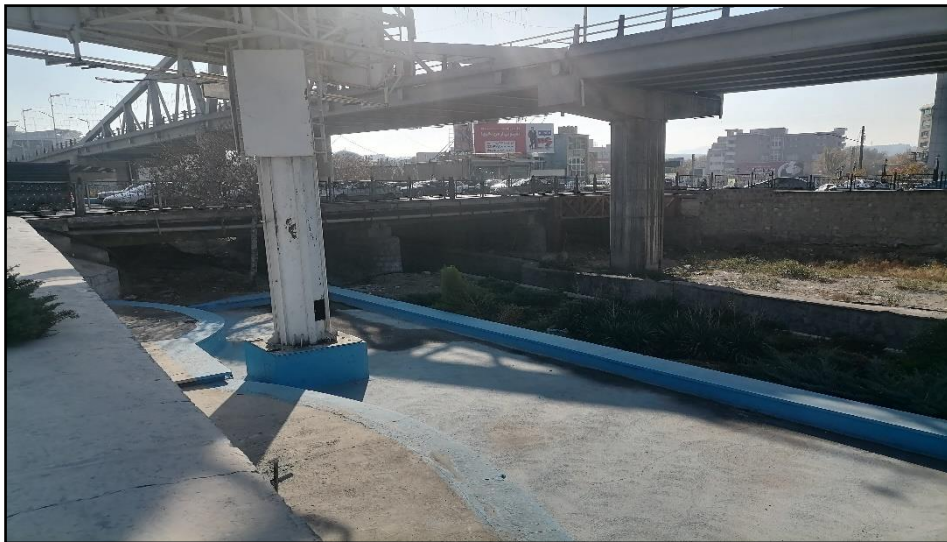
شکل (۱۲): نمونه ای از پل احداث شده روی مهرانه رود (منبع: نگارندگان)

در جهت کنترل و مدیریت سیلاب در سطح شهر علاوه بر حفظ و گسترش مناطق دارای پوشش گیاهی که در افزایش سرزندگی و آسایش شهری نیز ایفای نقش می نماید، توجه به دیگر سیاست ها و برنامه ها نیز لازم می باشد و باید به همه عناصر شهری توجه نمود و اگرچه نتایج پژوهش نشان می دهد که افزایش پوشش گیاهی می تواند موجب کاهش رواناب و بهبود ظرفیت جذب آب شود، اما این اقدام به تنهایی قادر به رفع ریسک سیلاب نیست و تنها به عنوان یک مؤلفه از مجموعه راهکارهای مدیریت یکپارچه حوزه آبخیز مطرح می شود. از جمله عناصر تاثیرگذار در مبحث کنترل سیلاب که در مواقع خطر می تواند بحران آفرین باشد، وجود برخی ساختمان ها و پل های با طراحی نامناسب می باشد. از جمله ویژگی های مهمی که در احداث پل روی رودخانه ها در سطح شهر بایستی در نظر گرفته شود، دهانه بزرگ پل، پایه های مقاوم و نیز ارتفاع مناسب از رود می باشد تا هنگام وقوع سیلاب، آب به راحتی از پل عبور کند. در پل احداث شده ای که در منطقه طراحی و اجرا شده است و در شکل (۱۲) نیز قابل مشاهده می باشد، این ویژگی ها به خوبی رعایت نشده و هنگام وقوع بحران، اشجار قطع شده و دیگر اجسام همچون خودروها می توانند دهانه پل را مسدود کرده و باعث سرریز شدن رواناب در سطح معابر و اختلال در نظم شهر شوند و باتوجه به استقرار مراکز تجاری با تراکم بالا مثل برج بلور و نیز برخی زیرساخت های حمل و نقل عمومی چون ایستگاه های مترو در نزدیکی این پل و حریم مهرانه رود، در صورت وقوع بحران خسارات مالی و جانی قابل توجهی مورد انتظار می باشد.

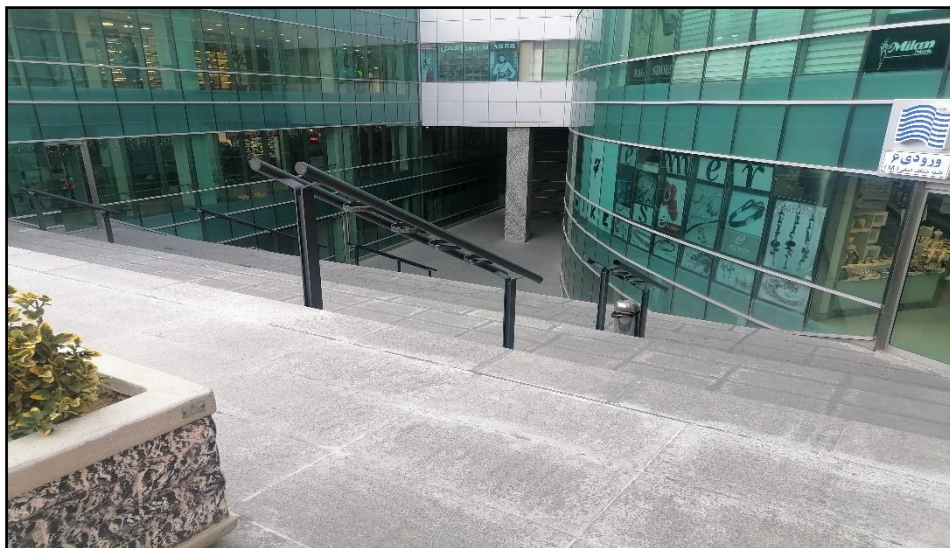
شکل (۱۳): ورودی های برج بلور از سمت مهرانه رود (منبع: نگارندگان)

ساختمان برج بلور که یک برج تجاری، خدماتی و اداری در تبریز است از جمله ساختمان های با تراکم ساخت بالا می باشد که در حریم مهرانه رود ساخته شده و دارای طراحی نامناسب است، از جمله مشکلات طراحی این سازه در عدم پیش بینی وقوع مخاطراتی مثل سیلاب و زلزله است و چنانکه در شکل (۱۳) مشاهده می شود، ورودی برج در ارتفاع پایین تر از بر معابر کناری در نظر گرفته شده و این در صورتی است که نزدیک ترین فاصله با پل مذکور در بالا را دارا می باشد و در صورت انسداد دهانه پل و سرریز رواناب، این برج جزو اولین ساختمان های خسران دیده خواهد شد. علاوه بر عدم طراحی نامناسب ورودی ها، نبود فضای باز کافی در اطراف این برج و شیشه ای بودن نمای آن، هنگام بروز زلزله های با عمق کم نیز، باعث وقوع حوادث بزرگی خواهد بود.

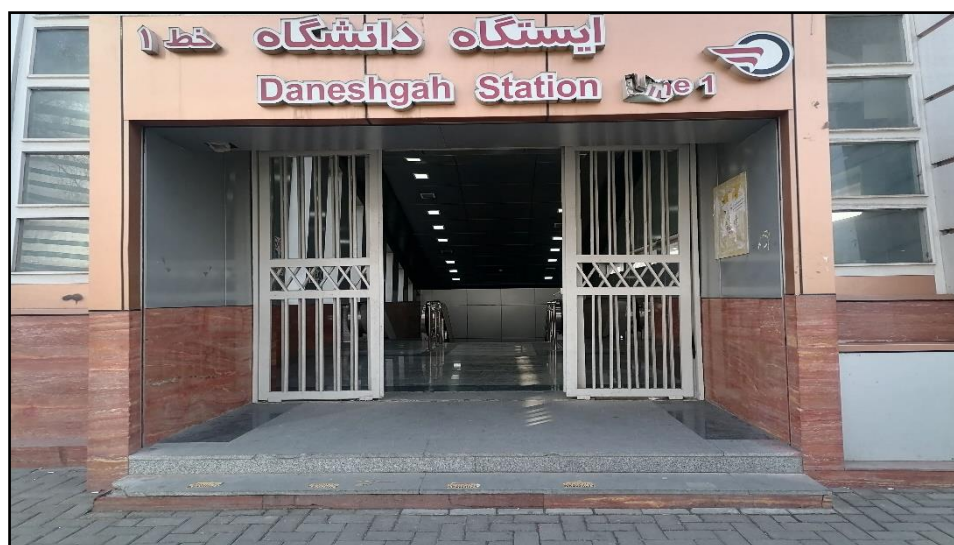
شکل (۱۴): یکی از ورودی های ایستگاه مترو در حریم مهرانه رود (منبع: نگارندگان)

حضور زیرساخت های مهمی مثل زیرساخت های مربوط به حمل نقل عمومی اعم از ایستگاه های مترو که هزینه های بالایی نیز صرف ساخت آنها می شود، در حریم رودخانه ها، بخصوص که با وجود تعبیه سه ورودی برای ایستگاه دانشگاه، به دلیل قرار گرفتن در زیر زمین و همچنین ورودی های کم عرض که هنگام بروز حوادث خدمات رسانی را دچار مشکل می نماید، بر اهمیت حفاظت از حریم رودخانه ها می افزاید. شکل (۱۴) وضعیت یکی از ورودی های ایستگاه مترو واقع در حریم مهرانه رود را نشان می دهد.
