تحلیل تجربی و عددی رشد ترک خستگی در پیچ‌های کربونیزه شده سرسیلندر موتور بنزینی

Experimental and numerical analysis of fatigue crack growth in carbonized bolts of gasoline engine cylinder head

K. Aliakbari Department of Mechanical Engineering, Faculty of Montazeri, Khorasan Razavi Branch, Technical and Vocational University (TVU), Mashhad, Iran

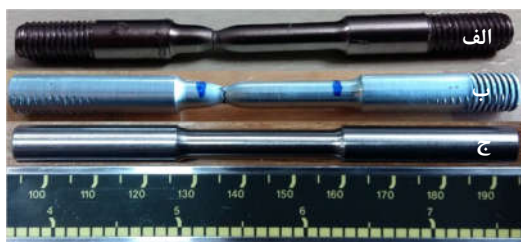
شکل ۱- (الف) نمونه‌های تست پس از انجام آزمایش تحت دمای بالا، (ب) دمای معمولی، و (ج) نمونه تست قبل از انجام آزمایش

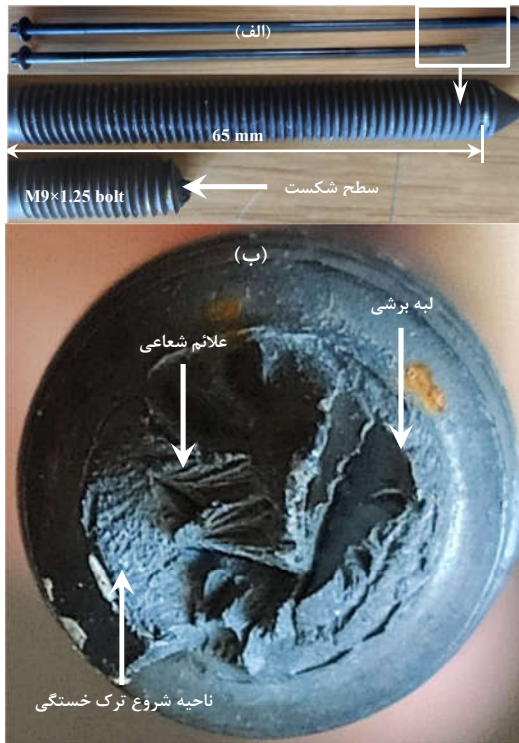
شکل ۴- (الف) مقطع طولی نمونه پیچ سالم و شکسته شده، و (ب) مقطع سطح شکست پیچ

برای تحلیل دقیق سطح شکست و بررسی ناخالصی‌ها از سطح شکست شکل ۴، تصاویر SEM تهیه گردید. شکل ۹ سه منطقه متمایز سطح شکست پیچ را نمایش می‌دهد؛ ناحیه شروع و رشد ترک خستگی به همراه علائم خستگی و استپ‌های جغجغه‌ای، ناحیه علائم شعاعی و نهایتاً ناحیه شکست سریع شامل لبه‌های برشی تقسیم شده است. بیشتر شکست‌های خستگی در اجزای مکانیکی تحت نیروهای کششی، خمشی و پیچشی و با ترکیب این نیروها از سه مرحله شروع، رشد ترک و شکست سریع تشکیل شده است که این سه مرحله در پیچ‌های سرسیلندر موتورهای دیزلی و بنزینی [۴-۵] و پیچ‌های فولادی استحکام بالا تحت بار سیکنی گرمایی [۲۳] نیز اتفاق افتاده است که شرایط مشابهی با کار حاضر دارند.

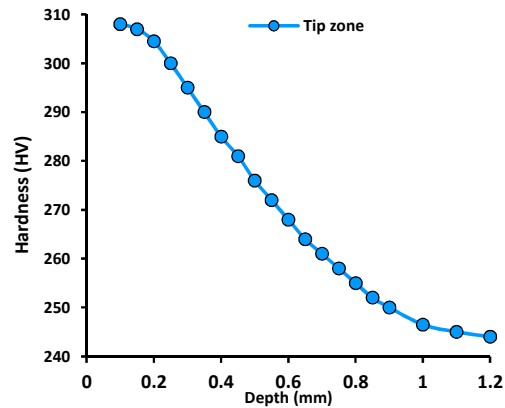
مطابق استاندارد ISO 898-1: 2009 (E) [۲۱]، سختی سطح از نوک رزوه اندازه‌گیری شد و پروفیل سختی در شکل ۸ ترسیم گردید. مشاهدات نمودار نشان می‌دهد که لایه کربن‌دهی تا عمق ۴۰۰ میکرون نفوذ کرده و افزایش قابل توجهی در افزایش سختی دارد و با شیب تندی این سختی کاهش می‌یابد. مقادیر ۳۰۳ تا ۳۵۰ سختی برینل برای پیچ‌های یکسر رزوه، دوسر رزوه و مهره‌ها در مرجع [۲۲] پیشنهاد شده است در صورتی که در کار حاضر مقدار ۳۰۸ سختی

شکل ۸- پروفیل میکرو سختی در مقطع پیچ از لبه بیرونی
