# تأثیر شکست پیچ در کوپلینگ اتصال دهنده دو شفت کمپرسور بر رفتار دینامیکی روتور در توربین گاز رولزرویس

## The effect of failure of screw in the coupling connecting two compressor shafts on the dynamic behavior of the rotor in Rolls Royce gas turbine

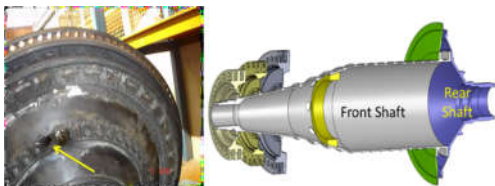
شکل ۱- ناحیه شکستگی پیچ در محل اتصال میانی دو شفت جلو و پشت و مدل برش خورده دو شفت

مطابق شکل ۱ مشاهده می‌شود که در عمل، یکی از پیچ‌های اتصال‌دهنده دو شفت جلو<sup>۴</sup> و پشت<sup>۵</sup> دچار شکست شده که منجر به بالا رفتن دامنه ارتعاشات تحت اثر نامیزانی خواهد شد و با توجه به دور بالای توربین که بین ۷۵۰۰ تا ۷۸۰۰ دور بر دقیقه بوده و دور بحرانی شفت کمپرسور که ۱۰۵۰۰ دور بر دقیقه است، رفتار دینامیکی سیستم تحت تأثیر قرار خواهد گرفت. ارتعاشات ناشی از نامیزانی دو شفت با استفاده از نرم افزار Ansys مورد مطالعه قرار گرفته و تأثیر این ارتعاشات بر رفتار دینامیکی روتور مورد بررسی قرار می‌گیرد. مدل کمپرسور بررسی شده شامل ۱۷ مرحله (۱۷ ردیف پره و دیسک) است. مدل مورد بررسی در این مقاله از لحاظ هندسی کمی پیچیده می‌باشد، به همین دلیل برای تحلیل آن از روش اجزاء محدود استفاده شده است. تحلیل‌های مکانیکی این پروژه در محیط Ansys workbench انجام شده است به این صورت که ابتدا کمپرسور توربین گاز صنعتی را به کمک اسکتر نوری اسکن نموده و مدل سه بعدی شفت کمپرسور و ۱۷ مرحله دیسک و پره را در نرم افزار سالیدورک طراحی و سپس به محیط نرم-افزار Ansys منتقل و تحلیل‌های هارمونیک و مودال انجام گرفته است. به راحتی می‌توان این تحلیل را با بررسی ارتعاشات ناشی از نامیزانی و احتمال برخورد پره با پوسته بدنه که باعث ایجاد پدیده سایش<sup>۶</sup> می‌شود، برای شکست بخشی از یک یا چند پره کمپرسور نیز تعمیم داد. تحلیل مودال به روش اجزاء محدود توسط نرم افزار Ansys صورت گرفت و نمودار کمپل مدل سه بعدی و یک بعدی به صورت جداگانه ترسیم شد. از تحلیل مودال تجربی و مقایسه آن با تحلیل مودال عددی جهت اعتبارسنجی و تأیید مدلسازی استفاده شده است. در ادامه از تحلیل هارمونیک شفت بدون پره و دیسک و همچنین شفت همراه پره و دیسک جهت بررسی دامنه نوسانی و جابجایی ناشی از شکست پیچ اتصال‌دهنده دو شفت در قسمت اتصال لبه‌ای و قسمت اتصال میانی و شکست پره ردیف آخر به صورت جداگانه و همچنین به صورت همزمان استفاده شد.

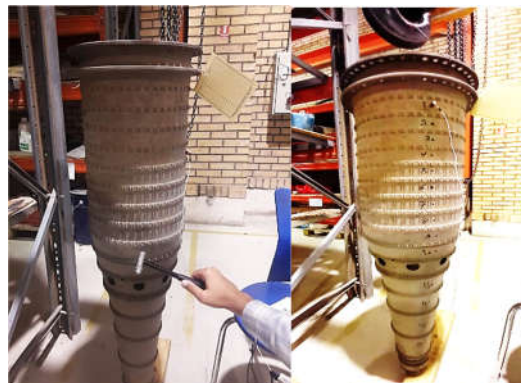
شکل ۲- نقاط قرارگیری حسگر شتاب‌سنج و وارد نمودن ضربه به شفت جلو

سیگنال‌های به وجود آمده ناشی از تحریک به وسیله حسگر شتاب‌سنج اندازه‌گیری می‌شوند. این سیگنال‌ها برای تبدیل از حوزه زمان به حوزه فرکانس وارد تحلیل‌گر سیگنال می‌شوند و به کمک نرم‌افزار Labview نتایج داده‌ها استخراج شده و نمودار تابع پاسخ فرکانسی برای مشخص شدن فرکانس‌های طبیعی سازه را به کمک رسم در محیط اکسل ارائه می‌دهند. حسگر شتاب‌سنج مینیاتوری با وزن ۱/۲ گرم و چکش ۲ کیلونیوتنی و تحلیل‌گر سیگنال NI4431 در این آزمایش مورد استفاده قرار گرفت.

و شفت عقب به طور جداگانه انجام گرفت. آزمایش مودال در حالت انتها آزاد به دلیل دستیابی به داده‌های دقیق‌تر و اغتشاش کم‌تر بر حالت انتها ثابت ارجحیت دارد. برای این منظور ابتدا شفت جلو کمپرسور به کمک بالابر سیمی به حالت انتها آزاد آویزان گردید. طبق شکل ۲ برای اندازه‌گیری فرکانس‌های طبیعی، شفت جلو به چهارده بخش جدا در سطح شفت تقسیم شد و حسگر شتاب‌سنج در این بخش‌ها قرار گرفت و به کمک چکش به شفت ضربه وارد شد. توجه شود که برای بالا بردن دقت آزمایش، حسگر شتاب‌سنج در چهارده نقطه روی شفت قرار گرفت و هر بار فرکانس‌های طبیعی به صورت جدا استخراج گردید.
