# بررسی علل شکست لوله های برگشت گازوئیل در توربین های گازی

## Failure analysis of fuel oil return line in gas turbines

R. Mohammadzadeh

Department of Materials Engineering, Engineering Faculty, Azarbaijan Shahid Madani University, Tabriz, Iran.

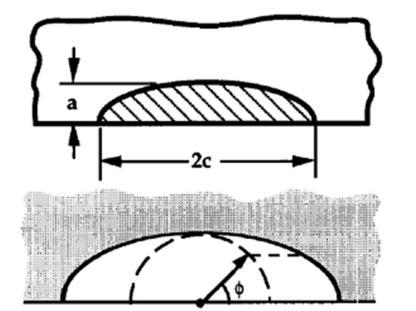
## شکل ۱۴- طرحوارهای از یک ترک بیضوی شکل برای محاسبه دامنه شدت تنش در خستگی [۲۰]

با توجه به محاسبات صورت گرفته مطابق رابطه (۹)، دامنه تنشهای اعمال شده به ناحیه جوشکاری در لولههای مورد مطالعه در این کار تحقیقاتی در حدود ۱۲۹ مگاپاسکال تخمین زده میشود. از آنجایی که تعداد چرخههای خستگی برآورده شده، براساس رابطه (۵) بیشتر از ۱۰<sup>۵</sup> سیکل کاری می باشد، می توان بیان داشت که علت اصلی شکست نمونههای مورد بررسی در این مطالعه در اثر خستگی پرچرخه می باشد.
